Správa zo skúšky

Ihlová skúška tesnosti spojov plochej strechy

Rezidencia GROT

Tvrdošínska ul.

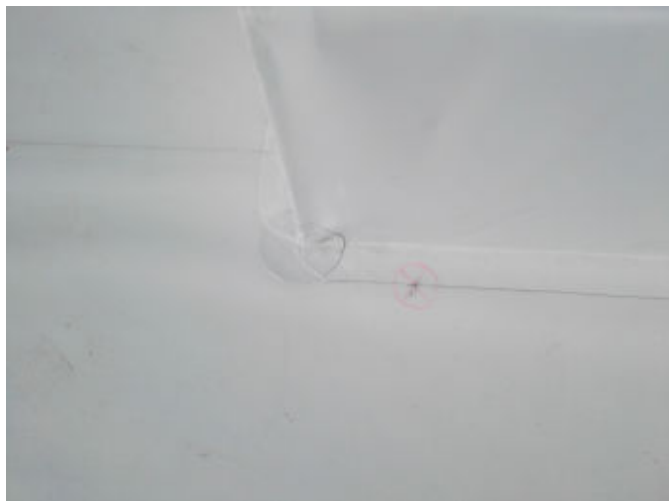
Obr. č. 2 Lokalizovaná netesnosť 1 na streche RD1

Nájdene netesnosti boli označené a bolo doporučené ich dodatočne vhodným spôsobom utesniť. Okrem miest s nájdenými netesnosťami, môžeme spoje hydroizolačných fólií označiť ako tesné.

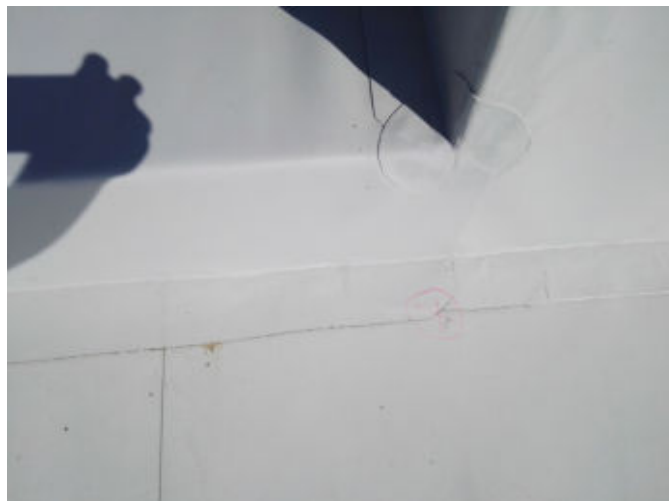
Obr. č. 3 Lokalizovaná netesnosť 2 na streche RD1

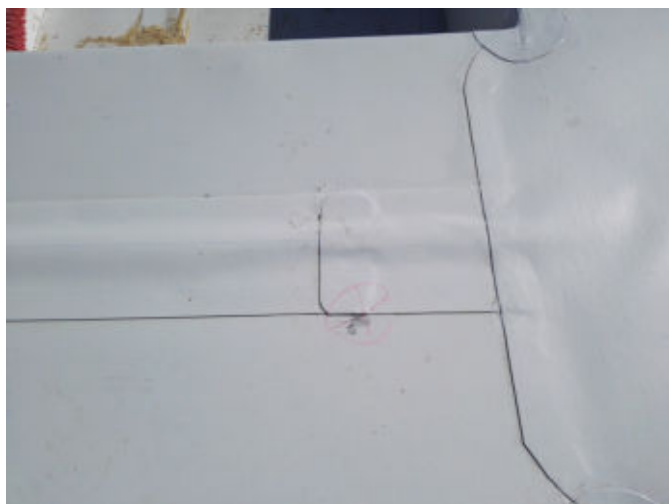
Obr. č. 4 Lokalizovaná netesnosť 3 na spoločnej atike RD2 a RD3

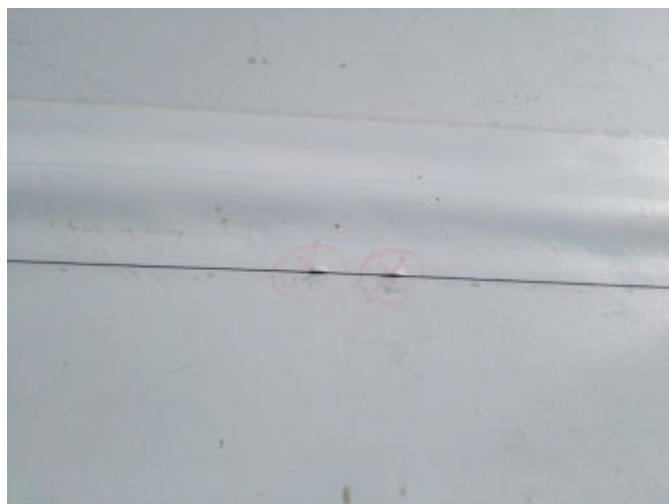
Obr. č. 5 Lokalizovaná netesnosť 4 a 5 na spoločnej atike RD2 a RD3

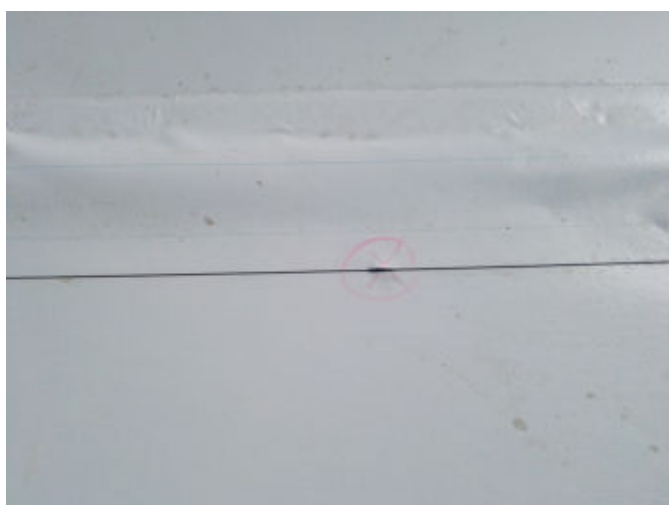
Obr. č. 6 Lokalizovaná netesnosť 6 na spoločnej atike RD2 a RD3

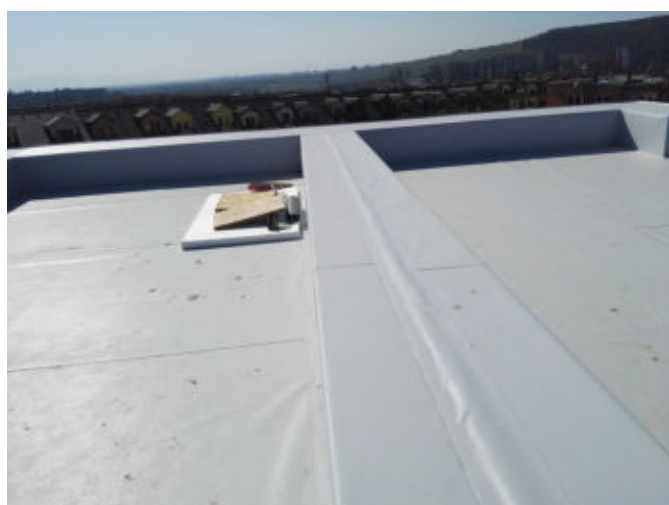
Obr. č. 7 Pohľad na atiku medzi RD2 a RD3 s netesnosťami 3-6
